# GAINA

## 効果事例集

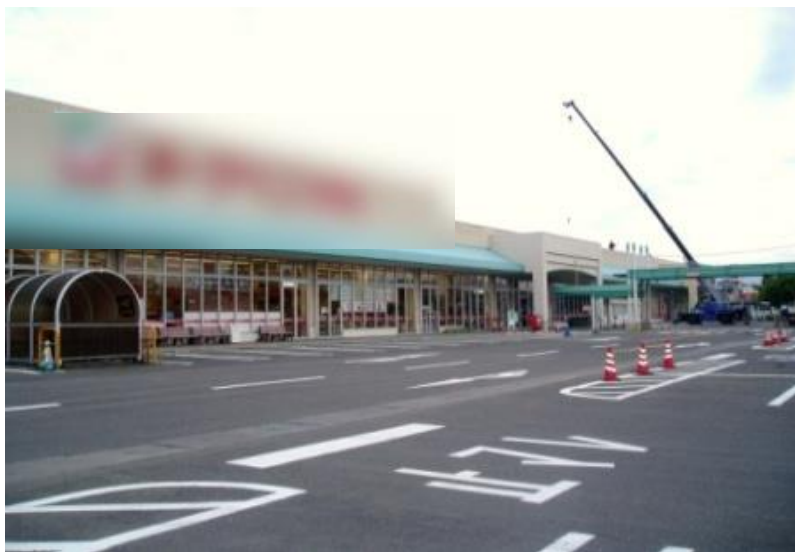
屋根構造：

ガルバリウム鋼板  
空気層 1,000mm  
グラスウール 100mm  
ジプトーン 9.5mm

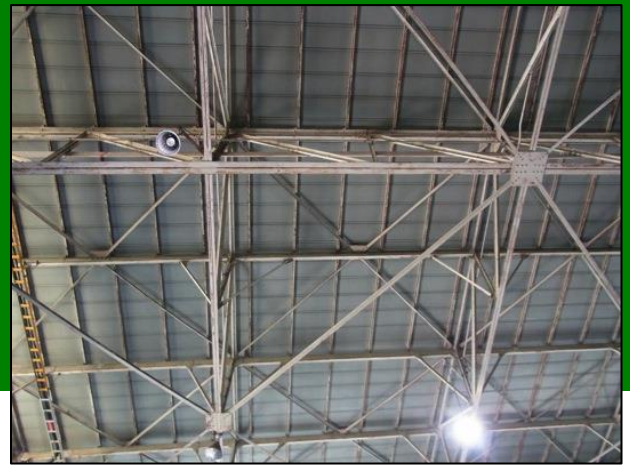
未施工／施工倉庫  
屋根裏の熱画像比較

54.8°C → 44.6°C

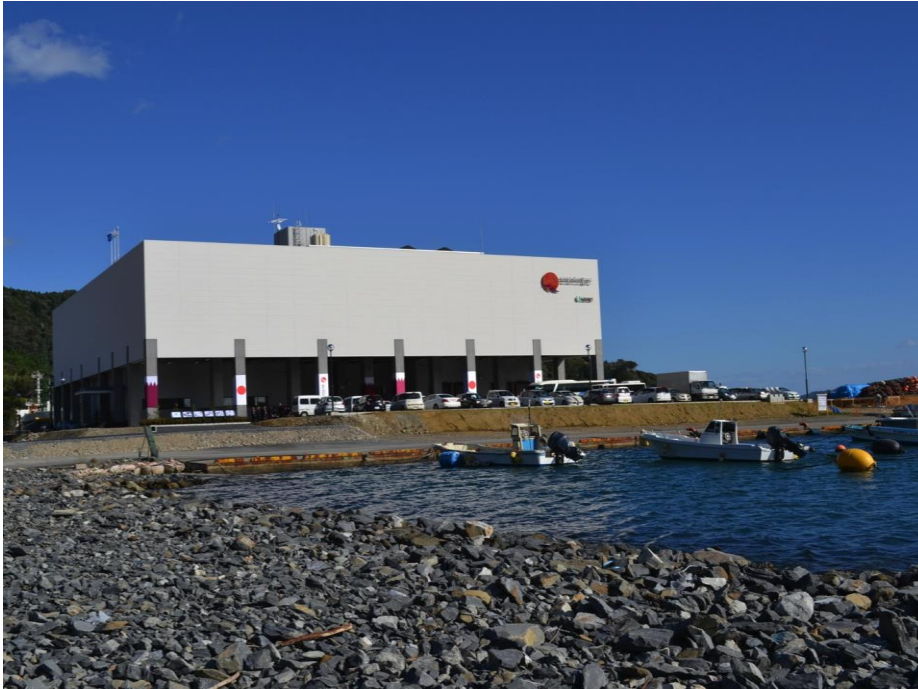
◀「2012年秋、女川にさんまの水揚げを」を合言葉に水産の町の復興シンボルとして計画された。カタールが再建支援として20億円出資。  
津波に襲われると1階外壁のALCパネルが真っ先に外れ、柱だけが残り建物に加わる津波の力を最小限に抑え2階以上を守る構造となっている。
